TALAJVIZSGÁLATI JELENTÉS

az Oroszlány, Táncsics Mihály út 66. szám alatt található
Önkormányzati Tűzoltó-parancsnokság épületének károsodásáról

Készült: 2019. október 25.

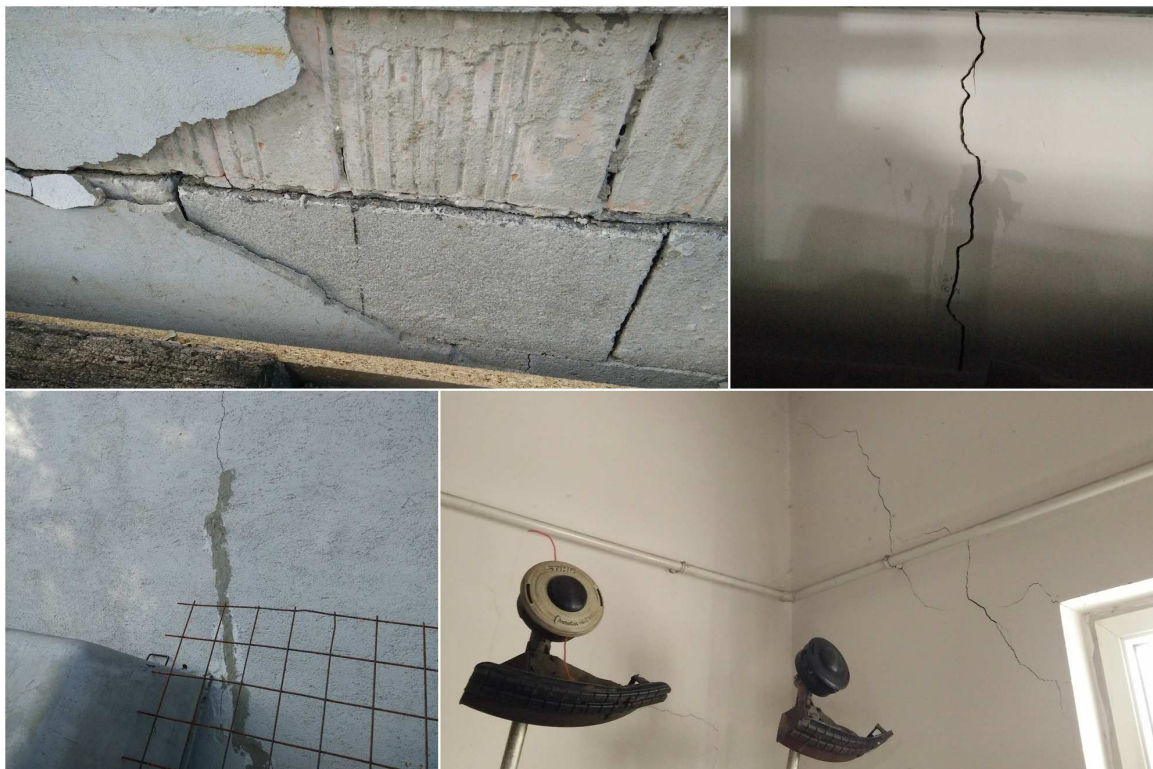
A legmarkánsabb károsodás az épület K-i falánál jelentkezett, de a garázs padlóján és a D-i főfalán is látszanak repedésnyomok. Szembetűnő, hogy a K-i oldalon található zsalukő elválik a falazattól, ezt a lábazati vízszintes vakolatrepedés mutatja. A repedések döntő többsége vertikális, vagy ferde az épület falán.

Az épület károsodásának nyomai a falakon

A vizsgálati eredményeket értékelve, a teherbíró réteg, illetve az alapozási sík szintjének összevetése alapján megállapítható, hogy az épület K-i oldalának az alapozási síkja továbbra is a köves agyagos homok feltöltésben található, szemben a Ny-i oldallal, ahol a termett agyagrétegre történt az alapozás. Ez okozza a süllyedés különbségeket az épület két oldalán.

A helyreállítási javaslatunk a süllyedt K-i főfal szakszerű, szakaszos aláfalazása, a sávalapok teljes hosszában, legalább 1,2 m mélységig, de mindenképpen a termett agyagrétegekig. A kivitelezés idején a termett rétegeket a csapadékvízről óvni kell.

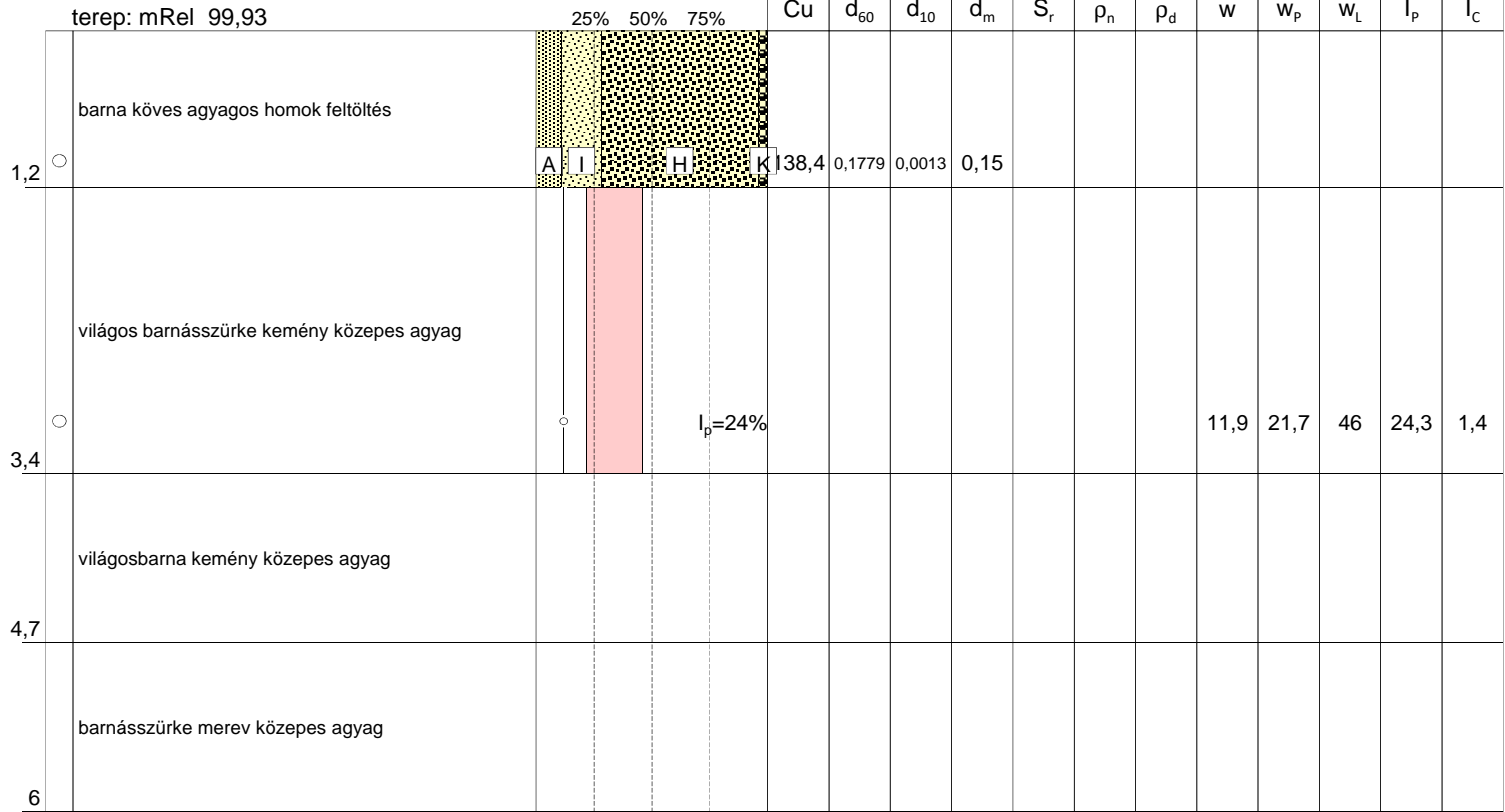
fúrás jele: 1F	ideje: 2019.09.25	átmérője: 130 mm
helye: Oroszlány, Táncsics M. u. 66.		
szerkesztő: Kornreich	ellenőr: Dankó Zsolt	
melléklet: 3	rajtszám: a	
M = 1 : 50	kelt: 2019. 10. 16.

0,0 – 1,2 m barna köves agyagos homok **feltöltés**
1,2 – 3,4 m világos barnásszürke *kemény közepes* **agyag**
3,4 – 4,7 m világosbarna *kemény közepes* **agyag**
4,7 – 6,0 m barnásszürke *merev közepes* **agyag**

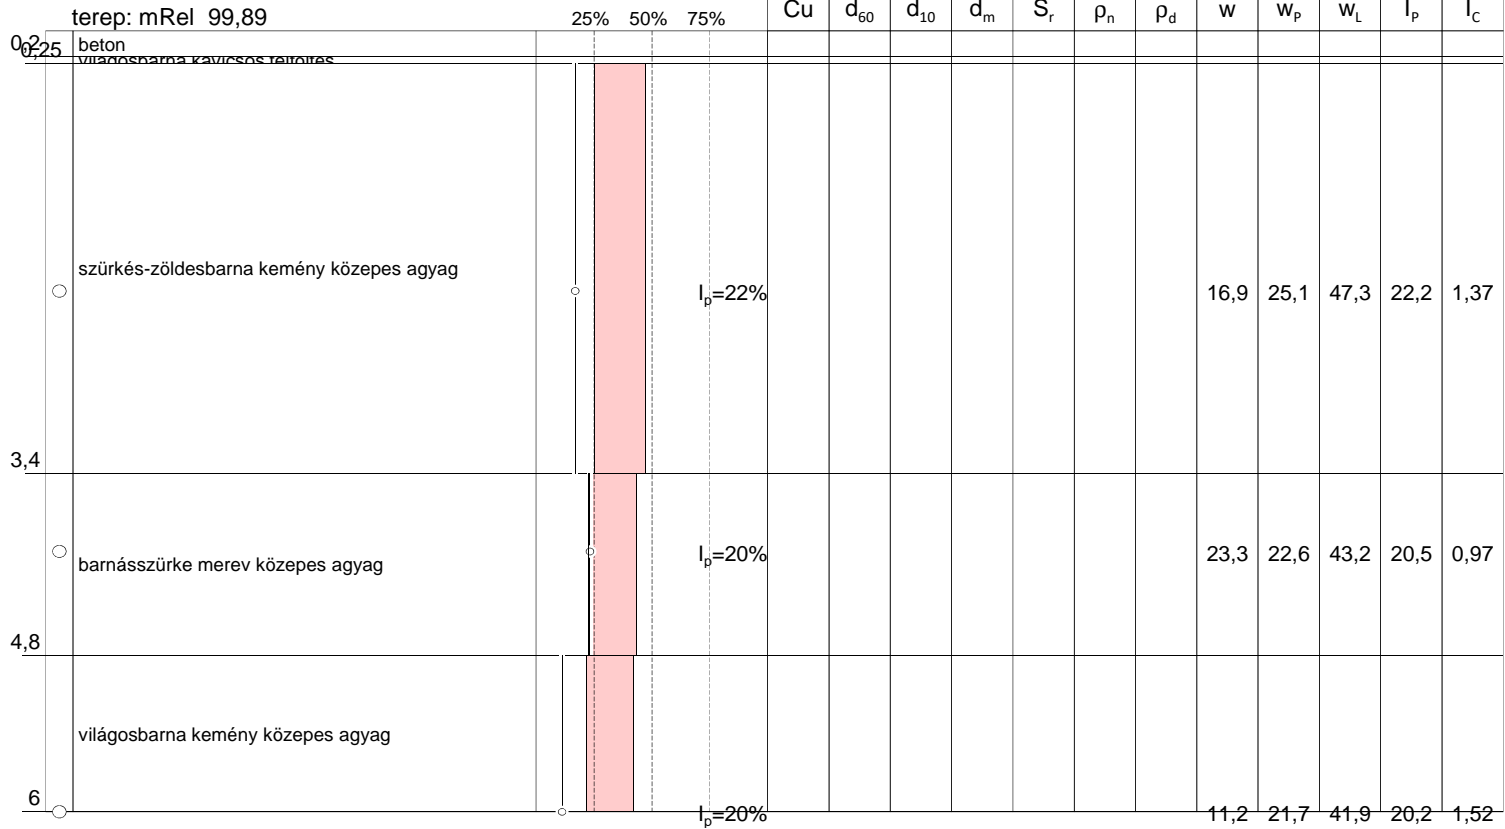
fúrás jele: 2F	ideje: 2019.09.25	átmérője: 130 mm
helye: Oroszlány, Táncsics M. u. 66.		
szerkesztő: Kornreich	ellenőr: Dankó Zsolt	
melléklet: 3	rajtszám: b	
M = 1 : 50	kelt: 2019. 10. 16.	kötött: w-wp-wL-lp szemcsés: A-I-H-K

0,0 – 0,2 m beton
0,2 – 0,25 m világosbarna *kavicsos* **feltöltés**
0,25 – 3,4 m szürkés-zöldesbarna *kemény közepes* **agyag**
3,4 – 4,8 m barnásszürke *merev közepes* **agyag**
4,8 – 6,0 m világosbarna *kemény közepes* **agyag**

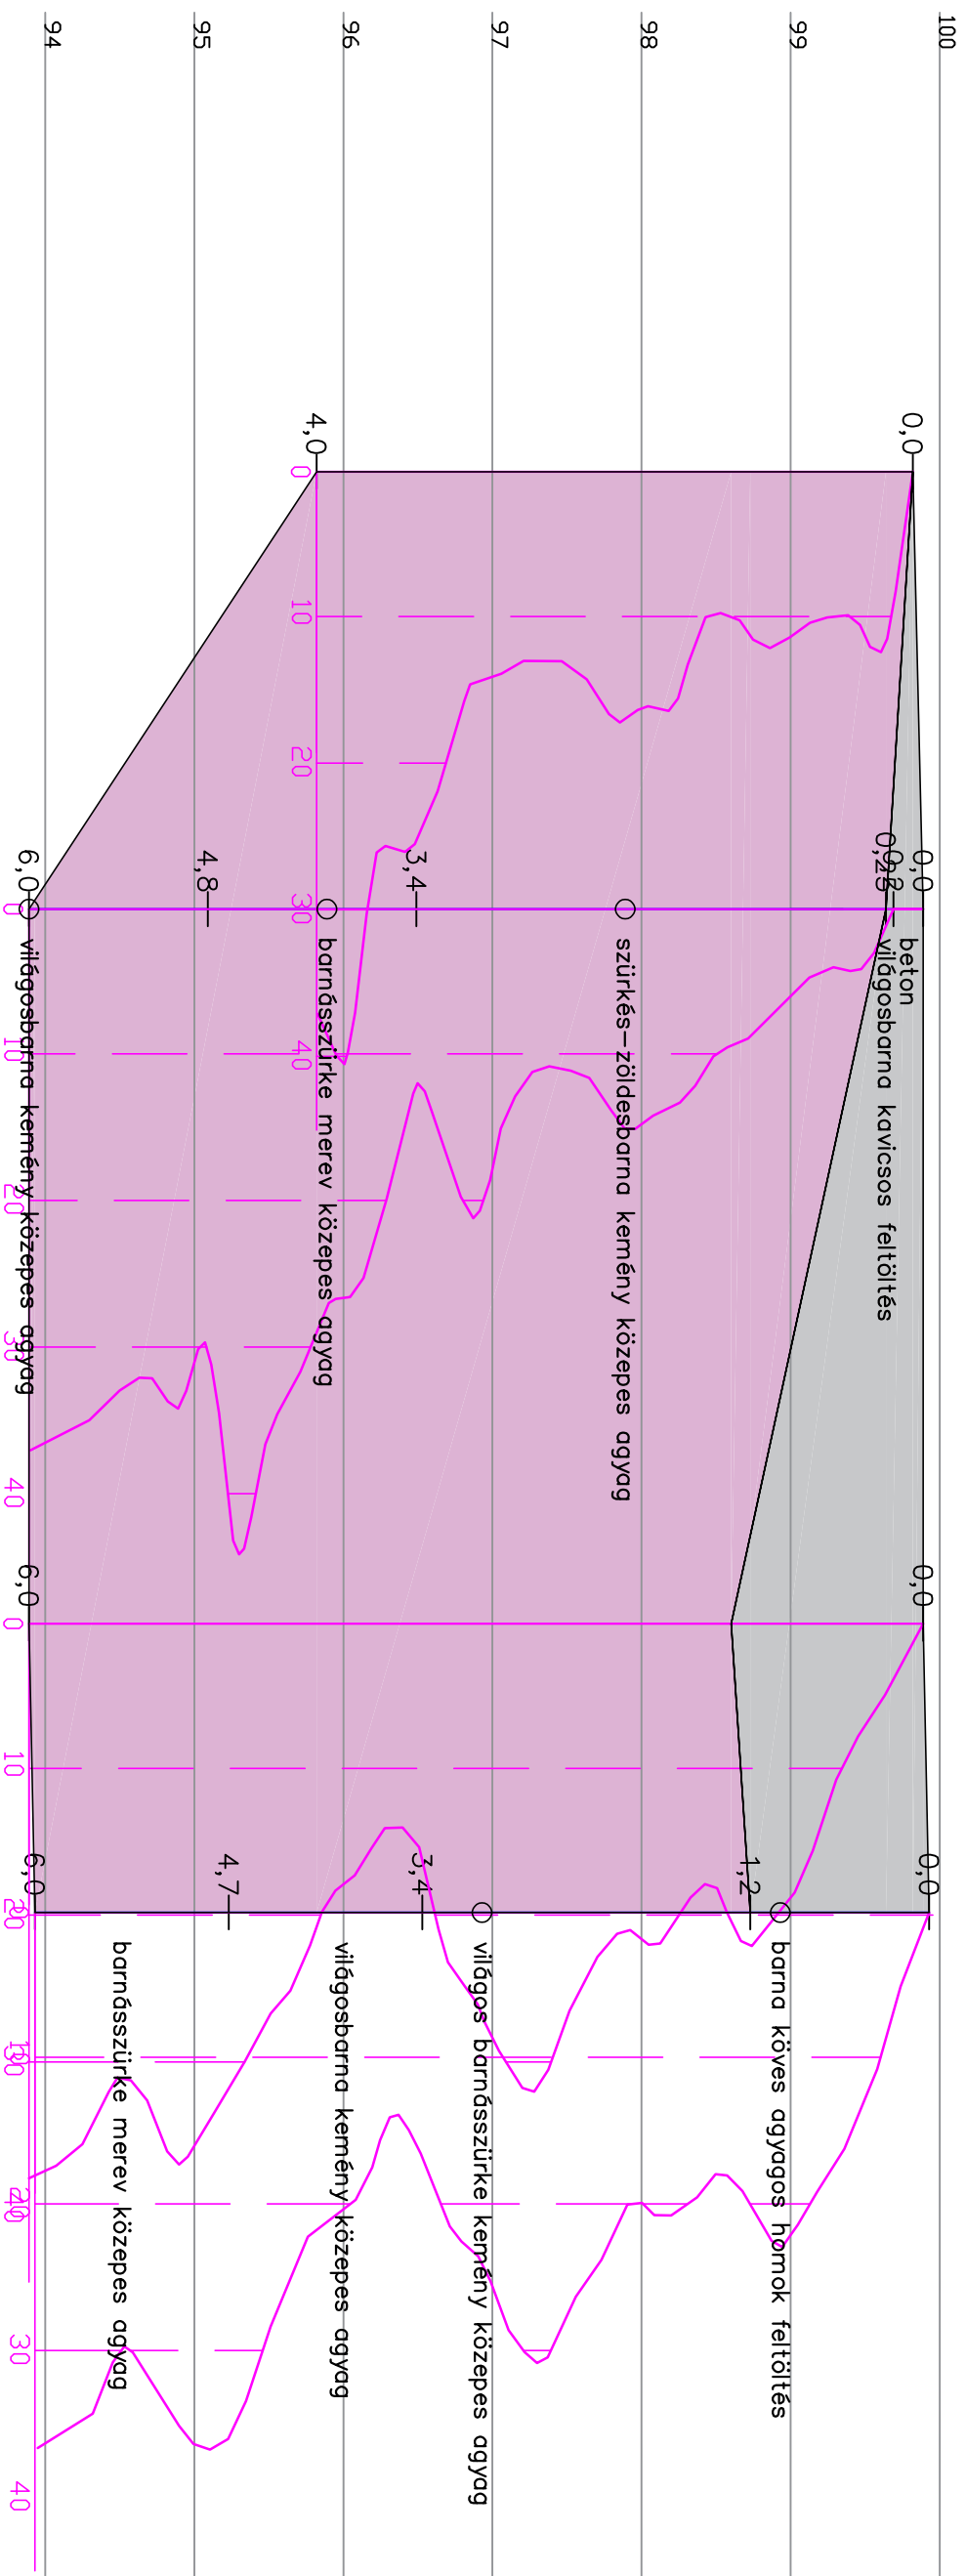
4. sz. melléklet
Talajszelvény

A felszín az épület K-i oldalán ahol az 1F+3DPH, valamint 4DPH feltérások készültek, 1,2 m vastag barna színű köves agyagos homok feltöltés borítja, ami a dinamikus szondázások alapján közepesen tömörnek mondható, ami adódhat a már létrejött konszolidációtól is. Az épület Ny-i oldalán feltöltés nem található.

A feltöltés alatt a feltérési mélység aljáig agyag rétegek találhatóak. Színük általában világosbarna és barnásszürke. A kötött rétegek a vizsgálati mélység aljáig jelentkeznek. A feltárt kötött talajokat közepes agyagok ($I_p=20,2-24,3\%$) alkotják. A kötött rétegösszetétel jó állapotú, *merev-kemény* konzisztenciájú ($I_c=0,97-1,52$). A feltárt és megállapított talajjellemzők, valamint a korábbi tapasztalataink alapján az oligocén agyagrétegek jó állapotúak, masszívak, **jó teherviselők, alapozásra közvetlenül alkalmasak.**
