# STATIKAI ÁLLÁSFOGLALÁS

2840 Oroszlány, Bánki Donát út 67.  
Brunszvik Teréz Óvoda pince feletti földemére vonatkozóan

Wágner Csaba  
statikus tervező  
T – 13/13631

2022. szeptember 13.

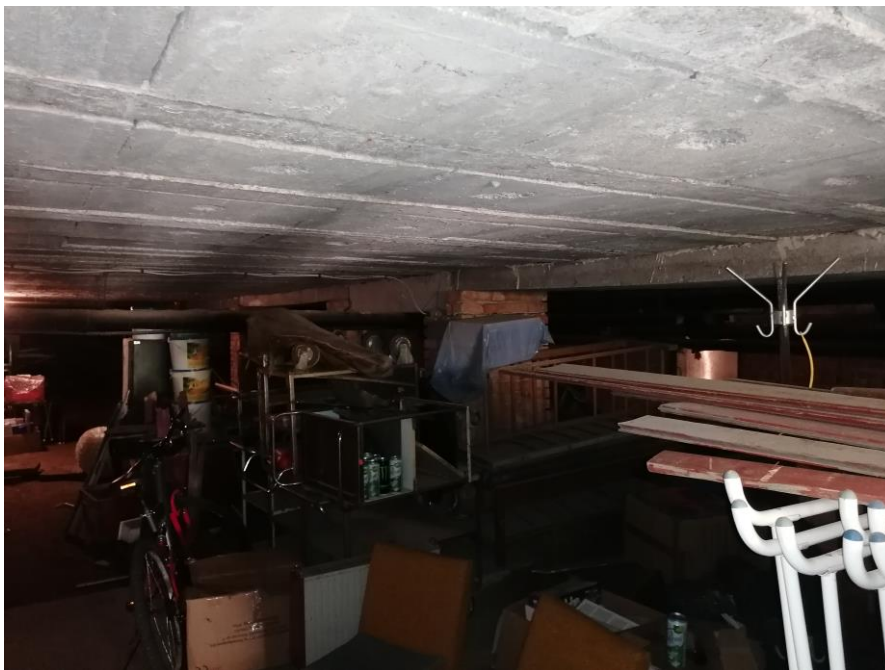
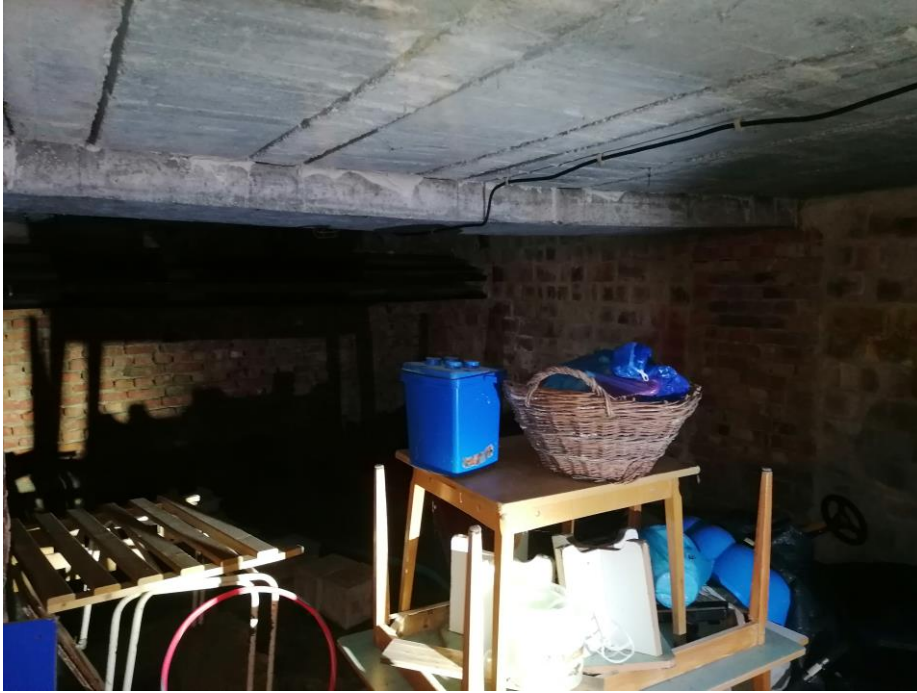
- a fordított, előregyártott „T” tartókon jelentős lehajlás volt tapasztalható, cca 5cm

- a „T” tartók lehajlása a korábbi szabvány szerinti értékeknek nem felel meg (cca. háromszorosan)
- a „T” tartók betonacél korróziója több helyen is jelentkezett, a kengyelek már kilátszanak, vélhetően a fővasalást is elérték a kengyelekkel való találkozási pontokban. Ez a betontakarás a korábbi szabvány által előírt értékeknek sem felelt meg. Megjegyzendő, hogy az épület ezen részének páratartalma rendkívül magas, ezt a szellőzés hiánya, illetve a szivárgó gépészeti csövek okozzák. (a korábbi lábazati felújítás során az eredeti szellőzőnyílás keresztmetszeteket lecsökkentették)
- az alapozási sík feletti takarás csökkenése az alap teherbírás csökkenését eredményezi, ami veszélyes lehet. (pl. csőtörés esetén)

- a korróziós hibákat ki kell javítani, melyet Mapei Mapegrout T40 betonjavító habarccsal kell végezni, a gyártó utasításai szerint. (statikai állásfoglalás melléklete szerint: Mapei alkalmazástechnika)
- a korróziós hibák kijavítása után a „T” tartók megerősítését a statikai állásfoglalás tervi melléklete szerint kell elvégezni, mely során a gerenda közepénél pilléreket kell készíteni. Ezzel a megerősítéssel a pillérek alapozása is megerősítésre kerül.
- a további betonacél korrózió csökkenthető az épület ezen részének szellőzés biztosításával (gépi, vagy szellőző akna kialakításával)

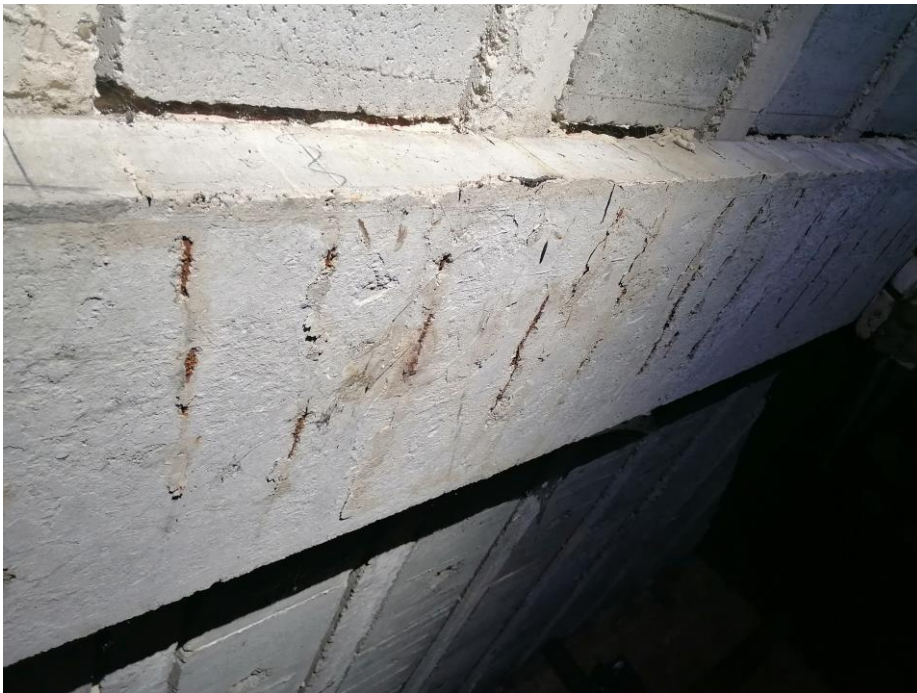
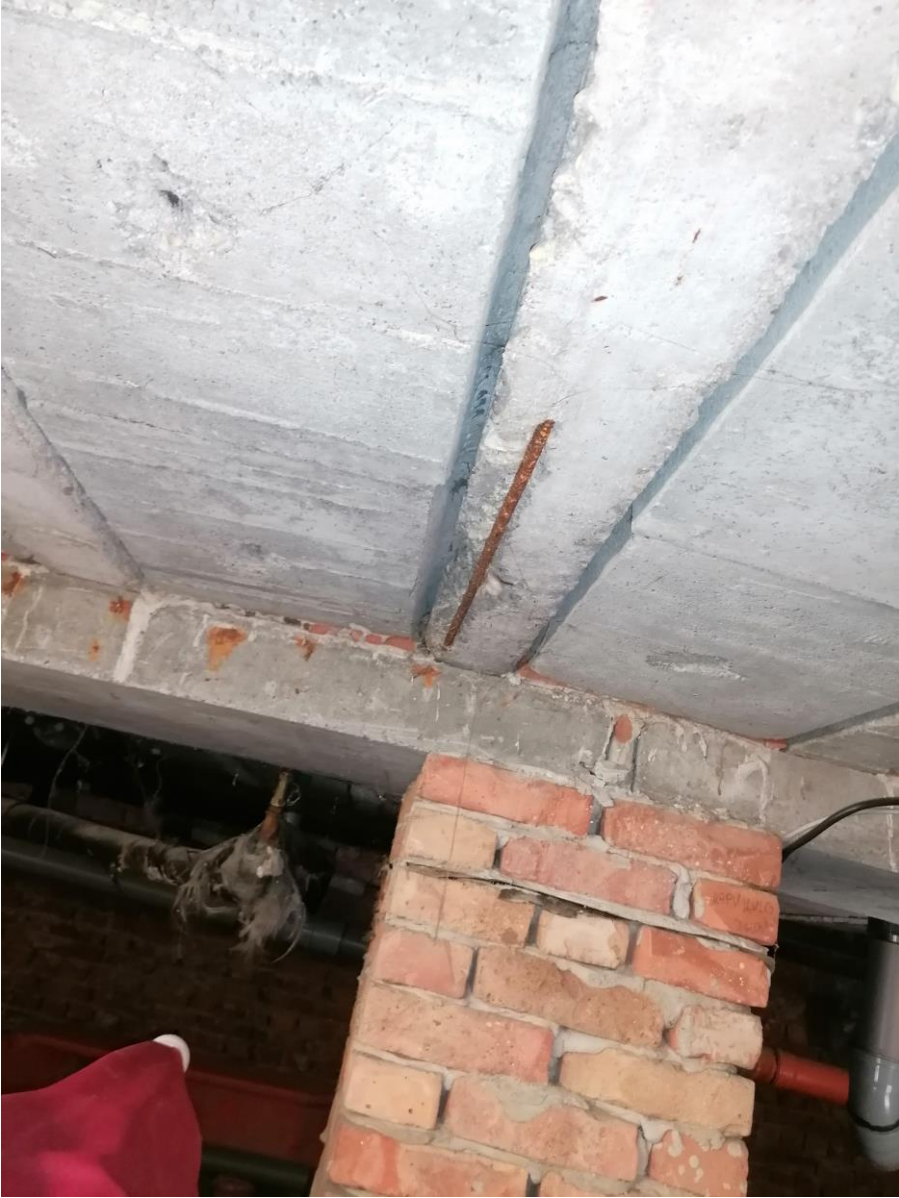
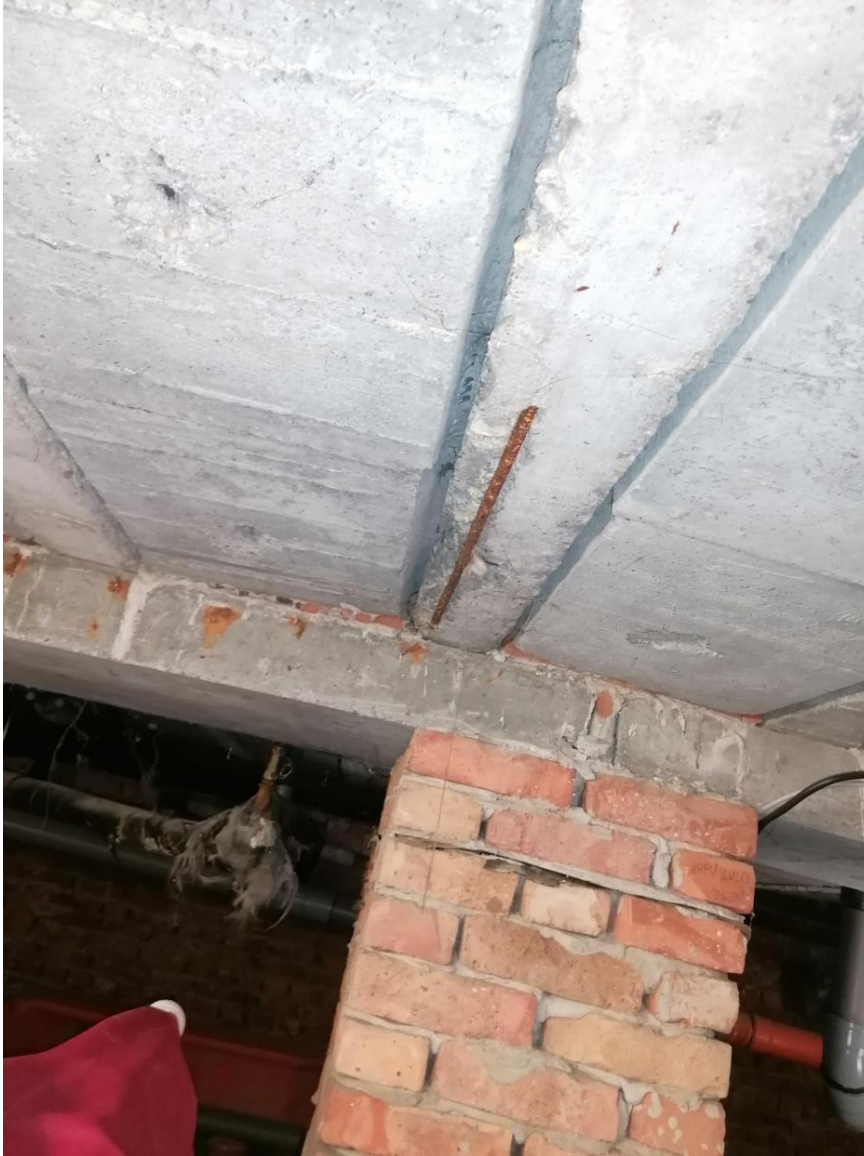
- a fordított, előregyártott „T” tartókon és egyes előregyártott vb. gerendákon betonacél korrózió volt megfigyelhető. (nem tartották be a szabvány által előírt betontakarást)
