| <b>Vizsgálatot végezte:</b> | | <b>Gécsek Jenő</b> | | <b>Dátum:</b> | | <b>2025.09.24</b> | |
|---|---|---|---|---|--|---|--|
| <b>Út neve: Majk, Felső-tó bekötő út</b> | | <b>Híd neve: Felső-tó közúti híd (Lefolyás)</b> | | <b>Híd szelvény száma:</b> | | <b>+ km</b> | |
| | | | | <b>Törzsszám:</b> | | <b>33/06</b> | |

## **FOTÓ DOKUMENTÁCIÓ**

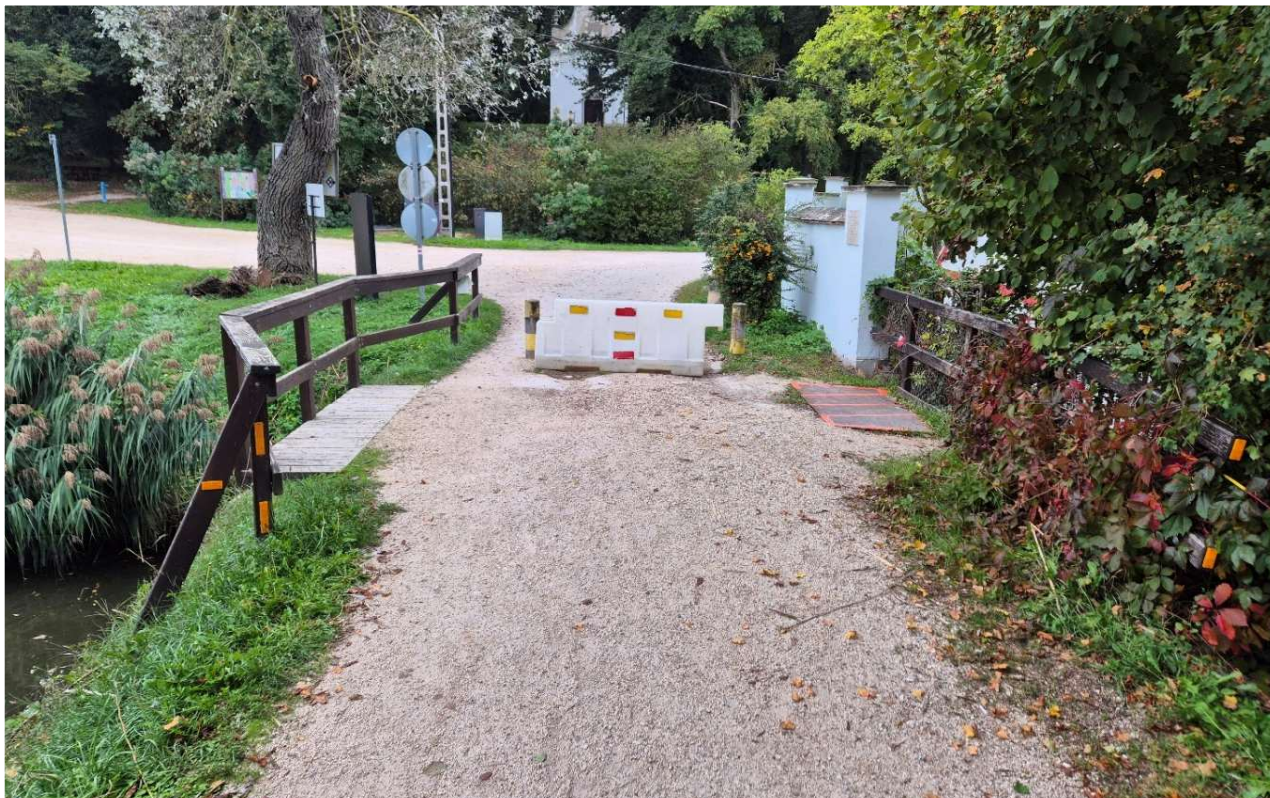
### **Felülnézet**

| <b>Vizsgálatot végezte:</b> | | <b>Gécsek Jenő</b> | | <b>Dátum:</b> | | <b>2025.09.24</b> | |
|---|---|---|---|---|--|---|--|
| <b>3. Híd pályaszerkezet</b> | | # | 3 | pályaburkolat beszakadt | | | |

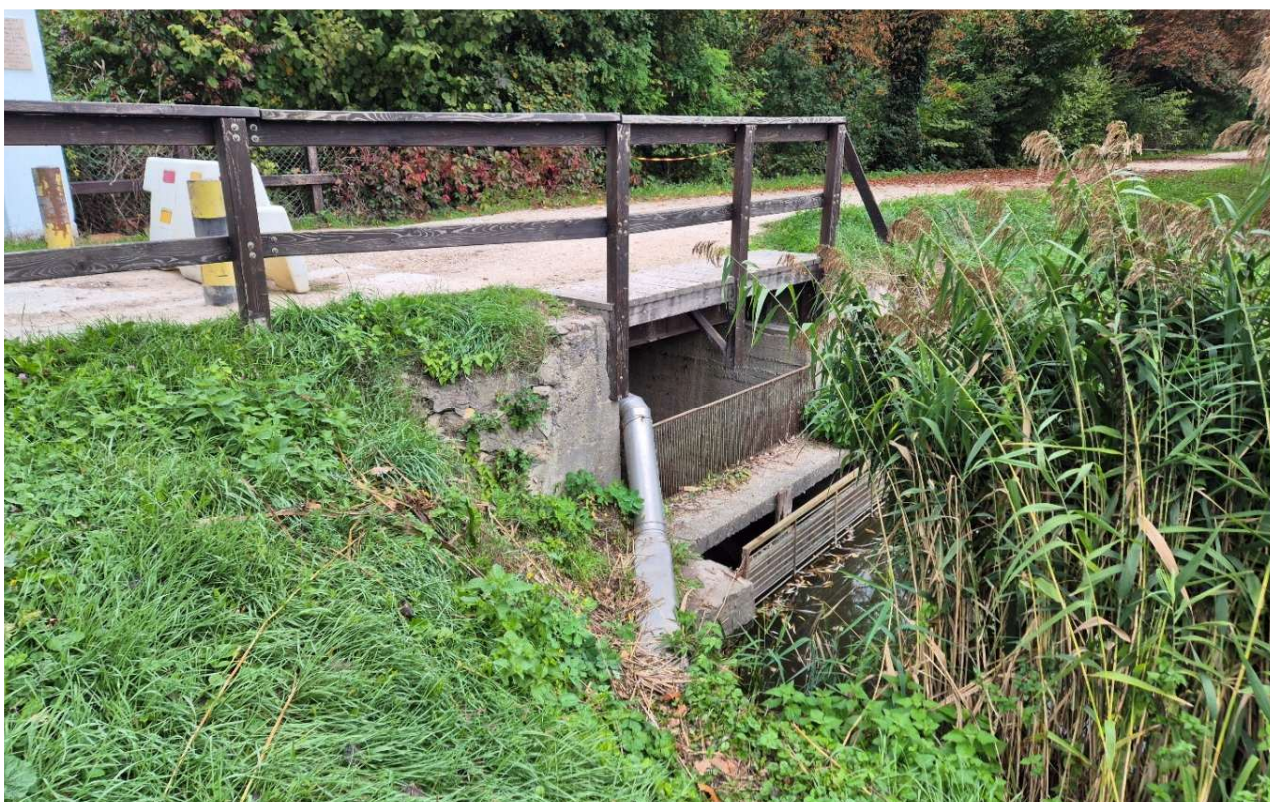
### **Oldalnézet**

| <b>Vizsgálatot végezte:</b> | | <b>Gécsek Jenő</b> | | <b>Dátum:</b> | | <b>2025.09.24</b> | |
|---|---|---|---|---|--|---|--|
| <b>1. Alépítmény</b> | | # | 2 | szárnyfal törött, kitüremkedik | | | |

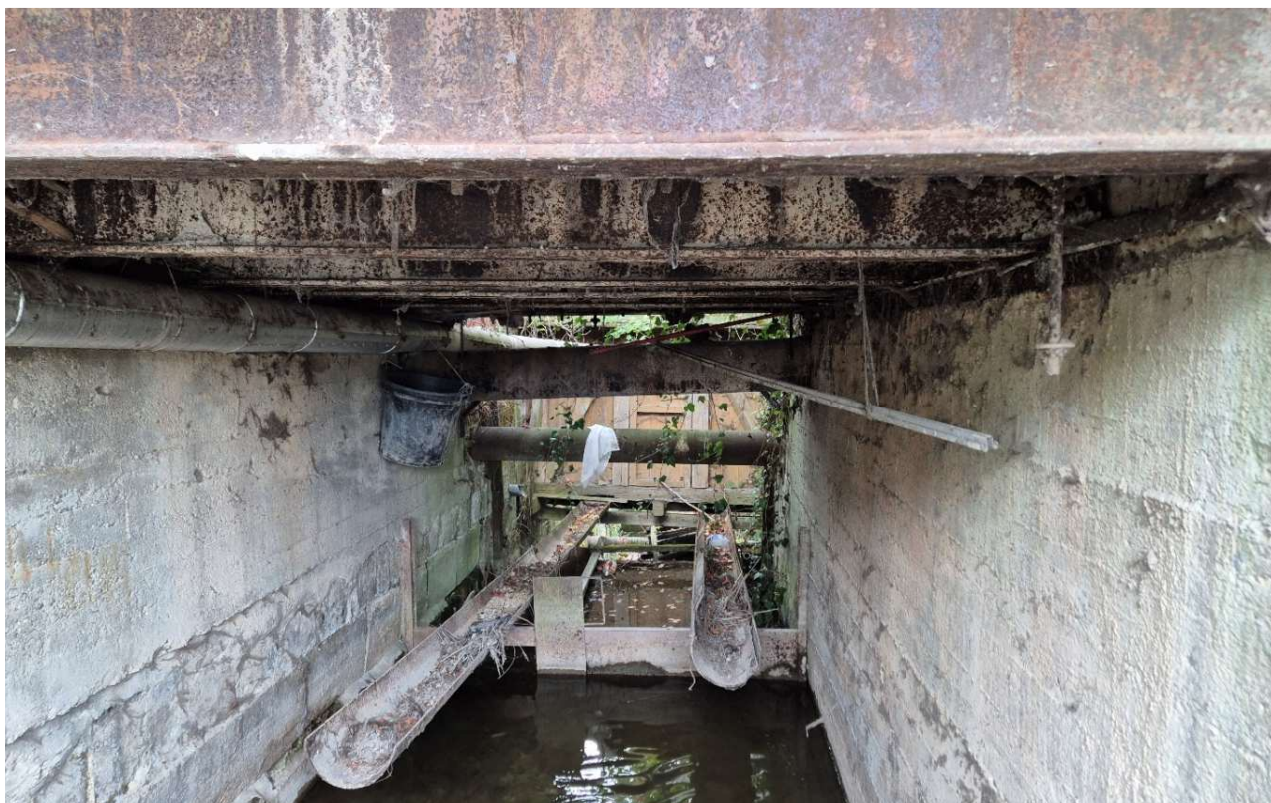
### Alulnézet

| <b>Vizsgálatot végezte:</b> | | <b>Gécsek Jenő</b> | | <b>Dátum:</b> | | <b>2025.09.24</b> | |
|---|---|---|---|---|--|---|--|
| <b>2. Felszerkezet</b> | | # | 4 | Szerkezet: acél gerendás<br>acél főtartó korrodált<br>fagerenda korhadt | | | |
| <b>Megjegyzés (beavatkozás oka):</b><br>Az acél főtartók korrodáltak, acélszerkezetek mázolása szükséges.<br>A pályatartó fagerendák elkorhadtak, ezzel együtt a pályalemez is megsüllyedt a hiányzó vízszigetelés hatására. Itt előrehaladott károsodások láthatóak.<br>Ütemezett javítás szükséges, a híd javításának elhanyagolása esetén gyors állapotromlás várható, így mielőbbi felújítási munkák szükségesek. | | | | | | | |
