STATIKAI SZAKVÉLEMÉNY

az oroszlányi volt Ady Endre Mozi statikai állapotáról

Budapest, 2017. március 19.

Kálmán József
okl. építőmérnök

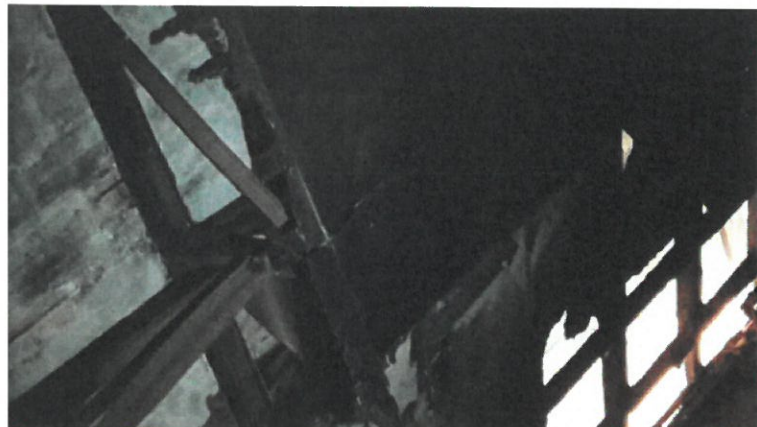
Az eredetileg 1950-es években megépült téglalap alaprajzú, 18,02x33,61 m alapterületű központi rész lefedése acél rácsostartókkal történt. A főtartók tengelytávolsága a méretek alapján 2,80 és 2,95 m között változik. Ezekre a rácsostartókra fekszenek fel az előregyártott panelek. Abban

az időben (a helyszínen jelenlévő önkormányzati munkatárs elbeszélése alapján) a födémeket több esetben előregyártott vasalt válaszfal elemekből készítették, ezek általában 10 cm vastagok voltak. Alulról a volt nézőtér területéről jól kirajzolódik az egymáshoz kapcsolódó válaszfal elemek mintázata. Innen is látszott, hogy nem sok vagy egyáltalán nem kaptak betontakarást ezek a panel elemek.

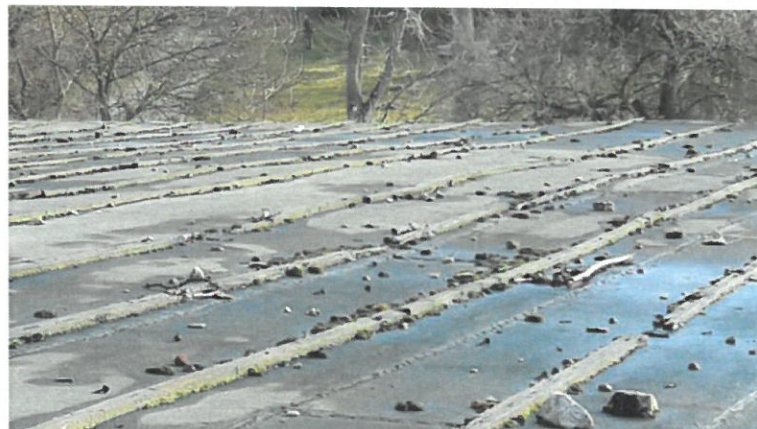
A lapostetőre kijutva a felfekvő válaszfalelemekből készült panelek több helyen is lehajlottak, ez szemmel is látható. A lapostető peremein a volt ereszt mellett a bádogozás levált, ott már a rábetonozás az állandó ázás továbbá a fagyás miatt széttöredezett és szétmállott.

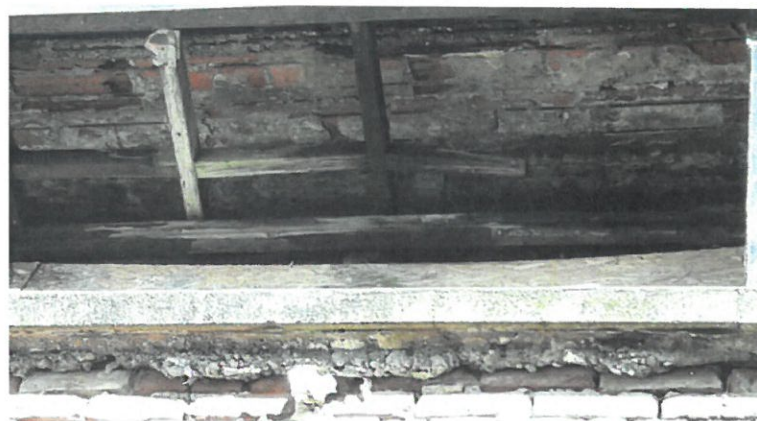
A válaszfalelemekből készült panelek is elkezdtek szétesni a perem mentén, több esetben már a téglá üregek is látszódnak, olyan szintű a szétfagyás. Ezeknek az elemeknek a teherbírását már nem

lehet minősíteni, bontásuk elkerülhetetlen.

Az épület felújítása esetén ahhoz, hogy a jelenleg érvényes szabványoknak és hőtechnikai előírásoknak megfeleljen a lapostető, legalább 20 cm vastag hőszigetelő réteget kellene azon elhelyezni. Továbbá a hőszigetelő rétegek védelmében egy korszerű rétegrendet kialakítani. Ezeknek a terheknek a viselésére a jelenlegi válaszfalelemekből előregyártott panelrendszer nem alkalmas.

Ha nem kerülne fel újabb réteg a panelekre, akkor is a károsodott elemeket az ereszek mellett végig el kellene bontani és annak helyére lehetőség szerint könnyű szerkezetű előregyártott, hasonló vastagságú és méretű elemeket kellene elhelyezni. Több helyen látható volt a tetőpanelek esetében, hogy a középső részekben is átáztak, így a „részben átázott” paneleket is bontani kell.

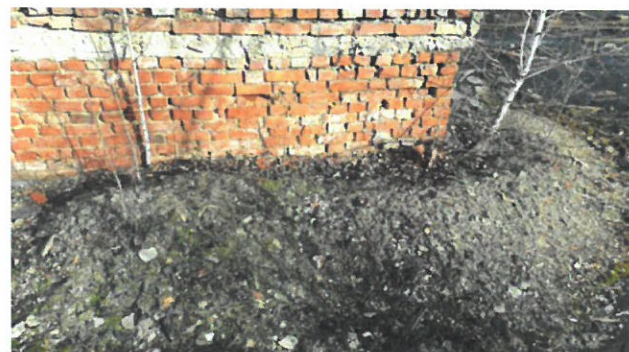
Az eredeti központi rész tetőfelépítményét is megvizsgáltam és azt tapasztaltam, hogy az idők során a tetőn komoly zöld növénytakaró alakult ki és fák kezdtek el növekedni.

Az ott kialakult növényzet fájának a gyökérzete időközben áthatolt a több réteg bitumenes lemez szigetelésen és tönkre tette a panelek tartószerkezeti elemekeit. Ezek a fák visszafordíthatatlan károkat okoztak az érintett szerkezeti elemekben.

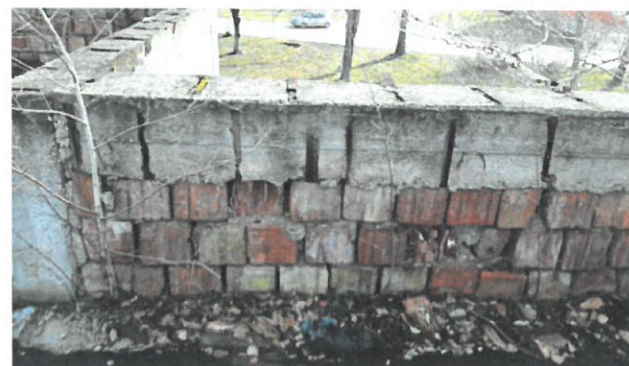
Az átalakítás után hozzáépített szárny attikája és a szigetelése szintén nagyon rossz állapotban van. A teljes attikát a koszorúval együtt el kell bontani, mert a habarcsréteg a téglák között a teljes felületén megöregedett, nincs teherbírása. A téglafalon körben végig

futó koszorú ráadásul nem is folytonos, a sarkoknál az akkori technológiának megfelelően megszakították. A képen jól látható, hogy a téglát a fagy, a csapadék és a növényzet teljesen tönkretette.

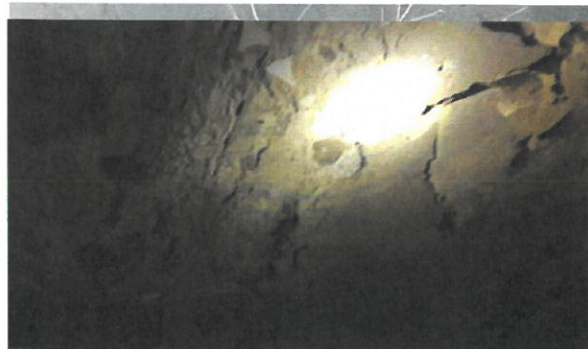
Nagy gondot jelent, hogy a csapadékvíz elvezető összefolyókból és a tetőrétegeket kiszellőztető nyílásokból fák, növények nőttek ki. Ezek a karbantartás teljes hiánya miatt teljesen tönkrementek, felújításra alkalmatlanok. Ha ezeket a hibákat nézzük, akkor az attika és a felépítmények teljes bontása elkerülhetetlen. A

tetőszigetelést a járulékos szerkezetekkel együtt teljes egészében el kell távolítani. A bontás nagy valószínűséggel a tetőpaneleket is érinteni fogja.

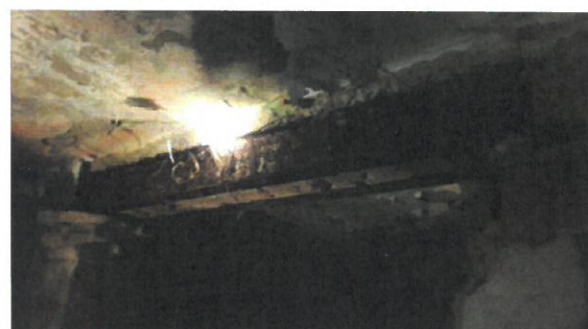
A következő fontos tartószerkezeti elemek a falak nyílásainál elhelyezett kiváltók. Ezek állapota több helyen nagyon rossz. A zárt tér miatt a beszoruló pára az acélszerkezetű kiváltók korrózióját nagyon felgyorsította. A rozsdalevelesen válik, a páralecsapódás csöpög a szelvények aljáról.

- Az összes acélkiváltót az épületben bontani és cserélni kellene.
- A nyílászárók (ablakok, külső és belső ajtók) cseréje elkerülhetetlen.
- Attikák, kémények és a tetőfelépítmény bontandók.

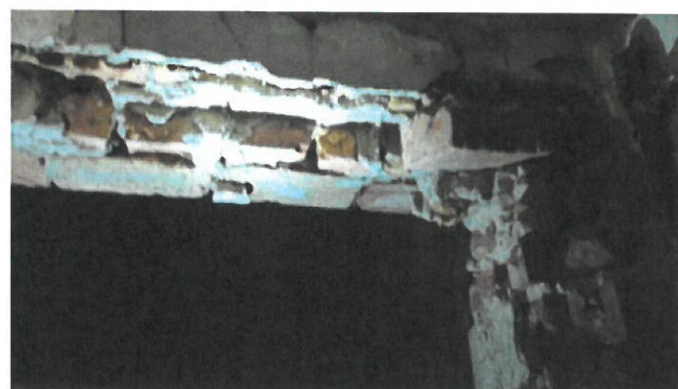
Kiváltók-áthidalók-Kiszedték az acél keretet

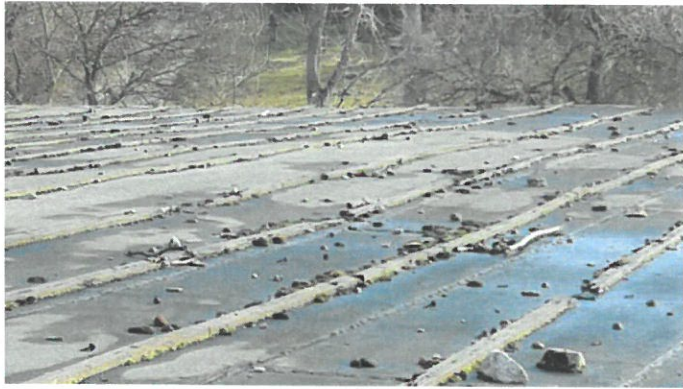
Lapostető-attika-Behajlás
