Oroszlány, Svandaberki vízfolyás mederburkolatának helyreállítása

MEGOLDÁSI JAVASLAT

759/2018-Mj05

DÁTUM: 2018. NOVEMBER

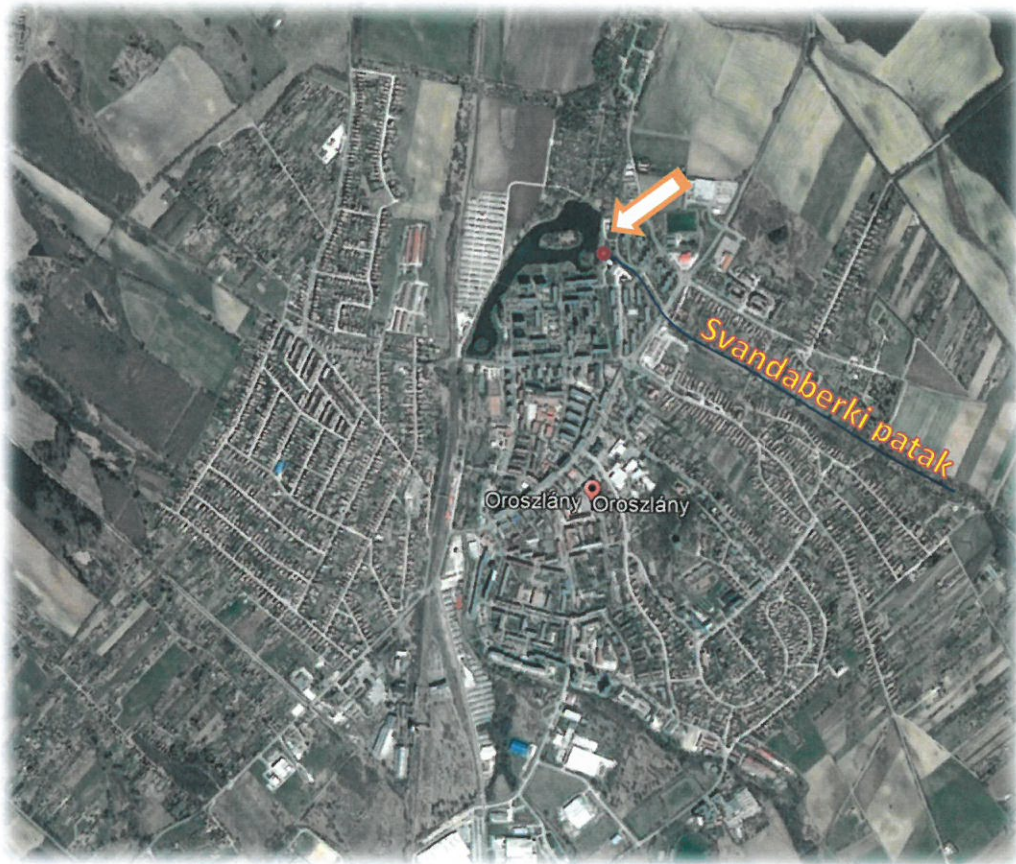
A Svandaberki patak befogadója az Oroszlányi Malom tó.

A patak burkolt mederrel csatlakozik a tóba.

A burkolt medret acél szerkezetű gyaloghíd keresztezi a torkolattól kb. 10 m távolságban.

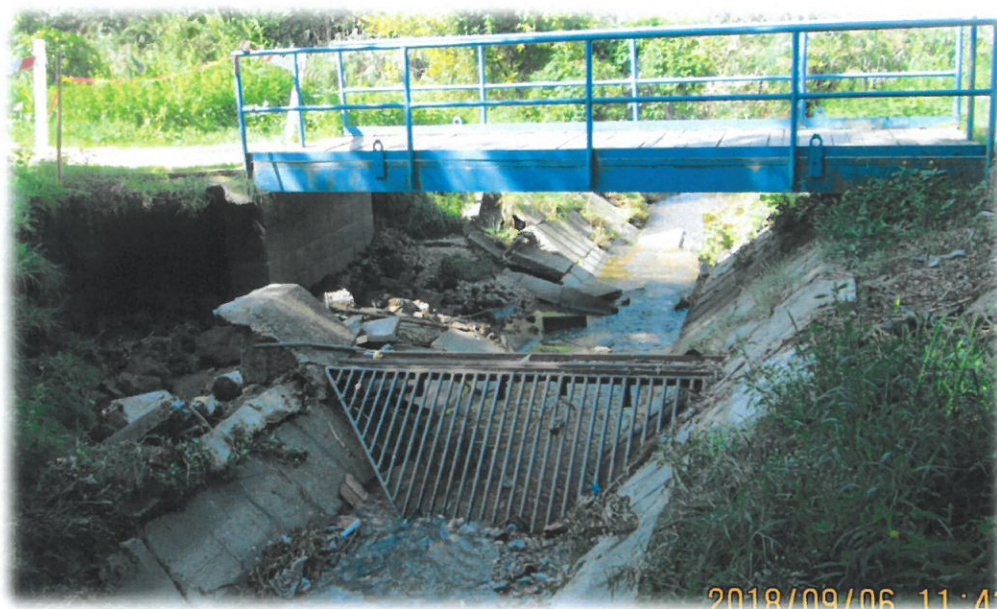
A jelentős mértékű csapadékvizek hatására nagyon megnőtt a Svandaberki vízfolyás vízhozama. A nagy vizek sok uszadékot szállítottak, amit az uszadékfogó rács (céljának megfelelően) megfogott.

Az uszadékfogó rács előtt a mederben olyan mennyiségű uszadék gyűlt össze, hogy az elzárta a meder szelvény alsó részét.

A vizek az uszadékból kialakult „gát” felett buktak át, de ekkor a rohanó víz már a burkolat fölé került, így a mederlapokból készült burkolatot felülről, majd előlről is megbontotta.

A meder burkolatot ezért nem burkoló lapokból, hanem **TB elemekből** javasoljuk megépíteni, így a burkolt felület összefüggő lesz, ezért a kimosódás már nem következhet be.

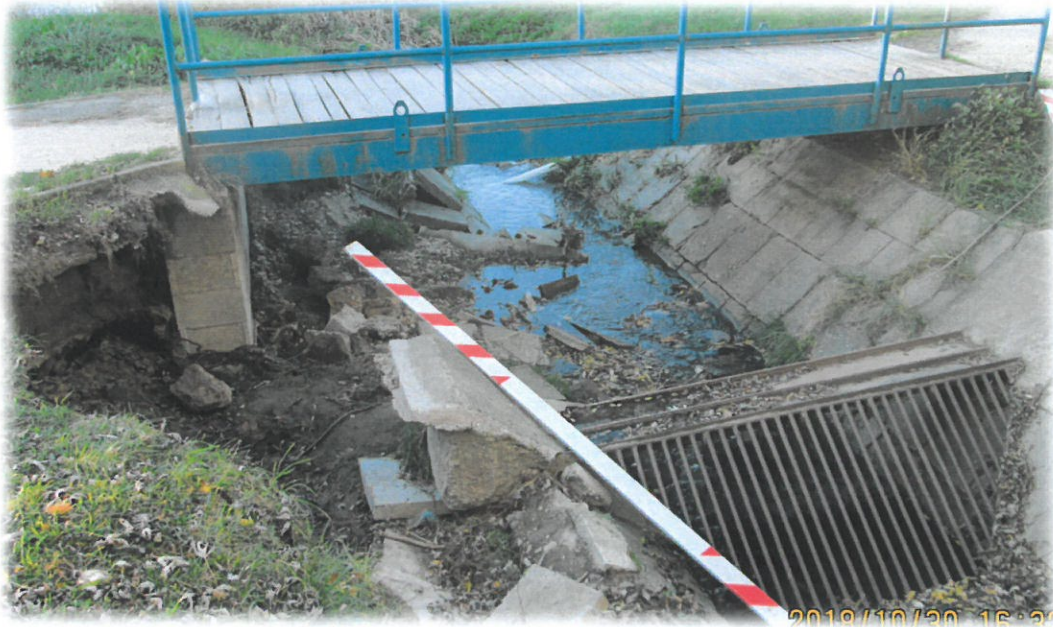
A rohanó vizek folyamatosan alámesták és elbontották az uszadék fogó rács melletti és alatti meder szakaszon a mederburkolatot.

A víz mindaddig rombolta és bontotta a meder burkolatot, míg a patak vízhozama normális mértékűre nem csökkent, amikor is a víz ereje alább hagyott és a romboló hatás megszűnt.

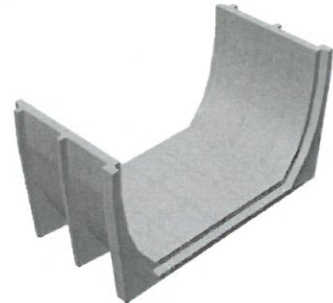
Az elemek kiválasztásánál azt vettük figyelembe, hogy a vízszállító keresztmetszet közel azonos legyen a meglévő burkolt mederével.

A jelenlegi burkolt meder keresztmetszete 3m^2 , a javasolt Tb elem keresztmetszete $3,12\text{m}^2$.
