TALAJVIZSGÁLATI JELENTÉS

az Oroszlány, Táncsics Mihály út 66. szám alatt található
Önkormányzati Tűzoltó-parancsnokság épületének károsodásáról

Készült: 2019. október 25.

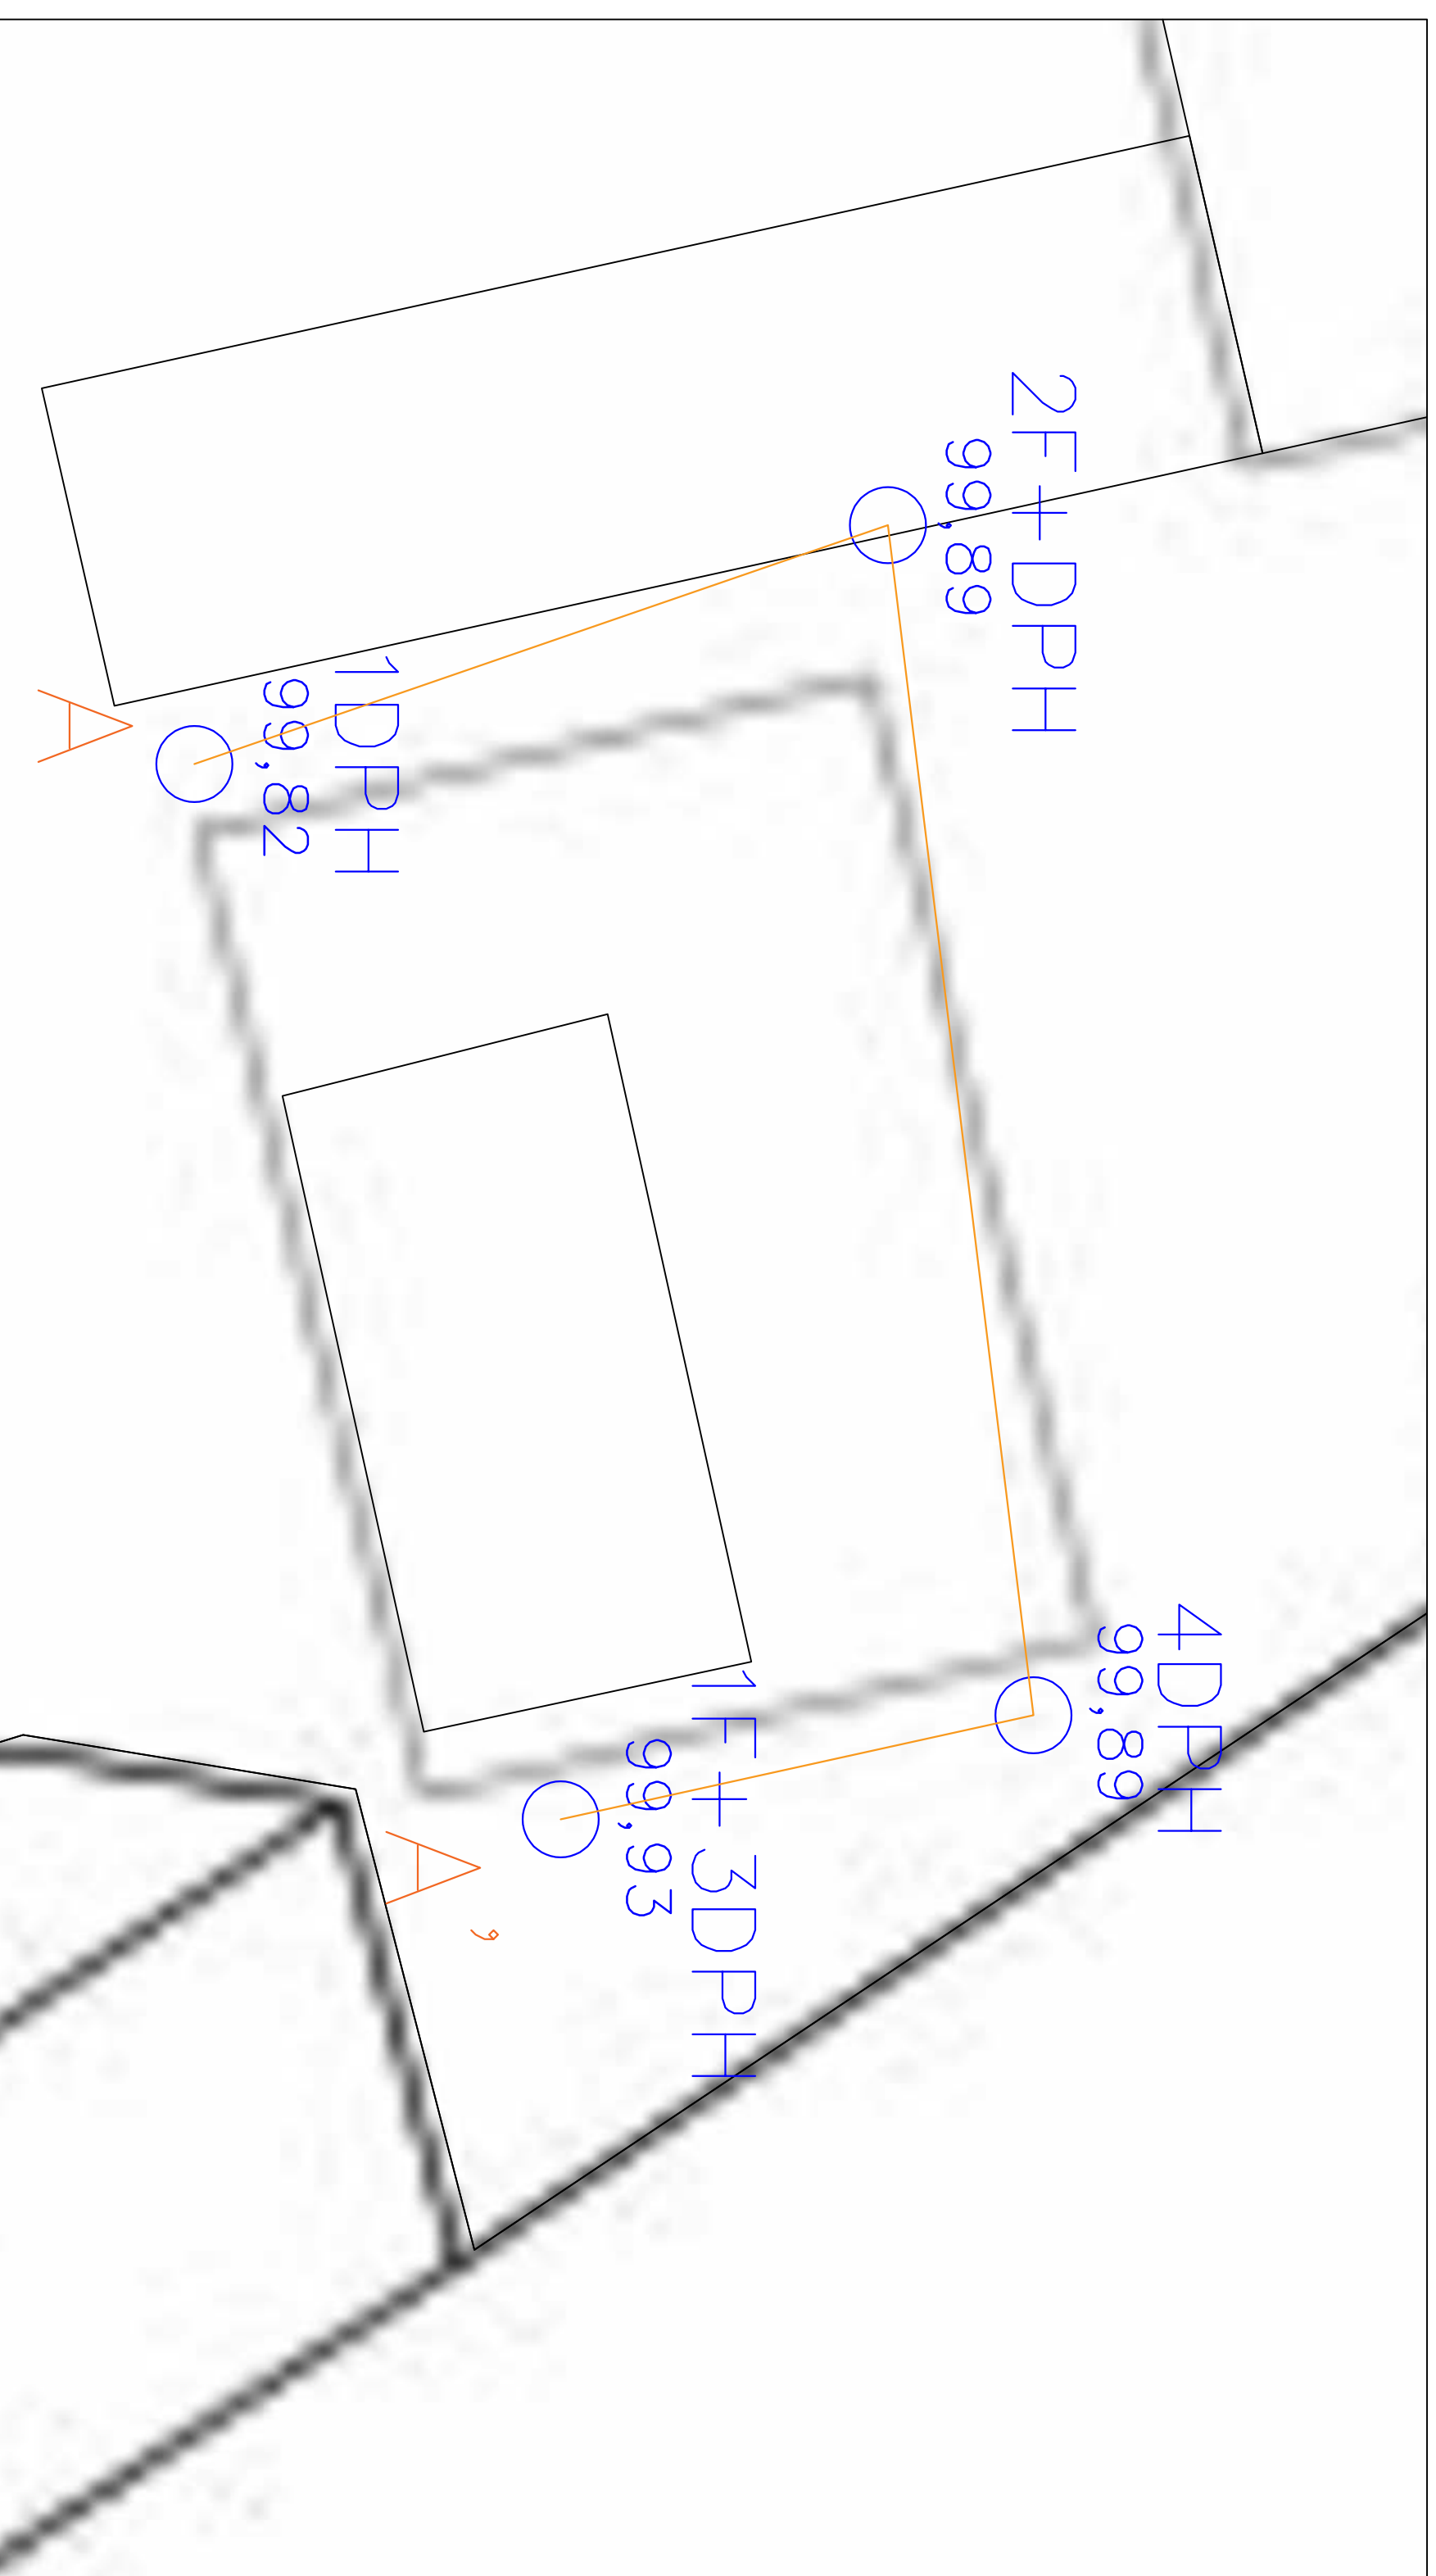
1. sz. melléklet
Helyszínrajz a feltárási helyekkel

A feltárások helyét a károsodott épületrész mellé telepítettük. A terepszintek beméréséhez az épület padlószintjét használtuk (100,00 mRm.), így a feltárásaink magasságát a továbbiakban relatív rendszerben ábrázoljuk. A lenti táblázatban a könnyebb beazonosíthatóság érdekében a feltárások EOV koordinátáit is szerepeltetjük a magassági adatok mellett:

Feltárás száma	Y (EOV)	X (EOV)	Z	Mélység
1F+3DPH	596 030	253 825	99,93 mRm.	6,0 m + 6,0 m
2F+2DPH	596 026	253 829	99,89 mRm.	6,0 m + 6,0 m
1DPH	596 021	253 836	99,82 mRm.	4,0 m
4DPH	596 033	253 828	99,89 mRm.	6,0 m

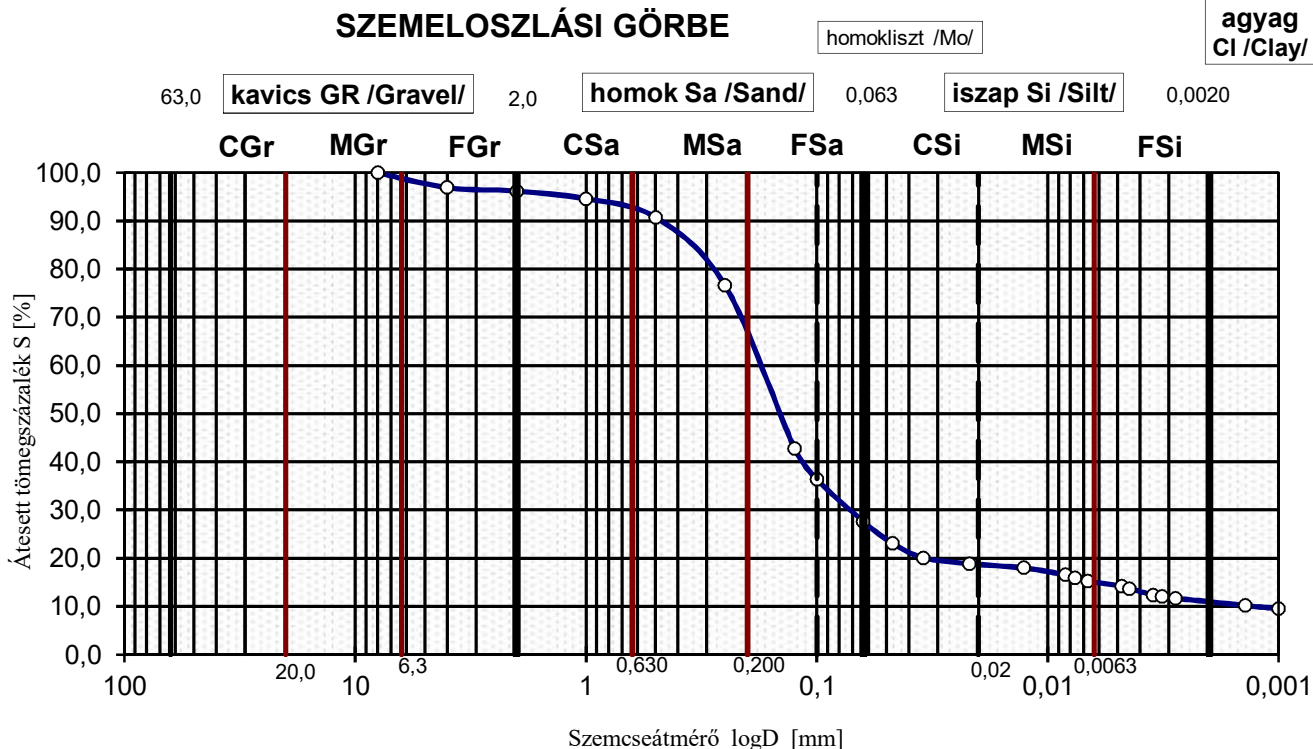
SZEMELOSZLÁSI GÖRBE

Minta	K [%]	H [%]	I [%]	A [%]	d _{max} [mm]	d _m [mm]	D ₆₀ [mm]	D ₃₀ [mm]	D ₁₀ [mm]	C _u [-]	C _c [-]
1F/2,0m	4	68	17	11	8,0	0,15	0,1779	0,0715	0,0013	138,4	22,3

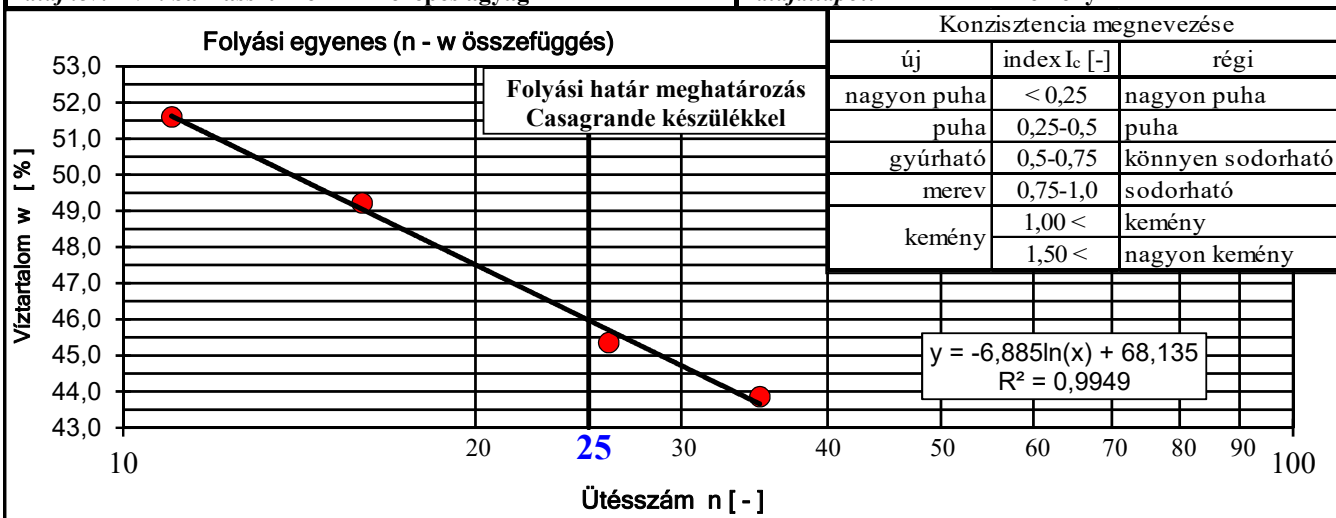
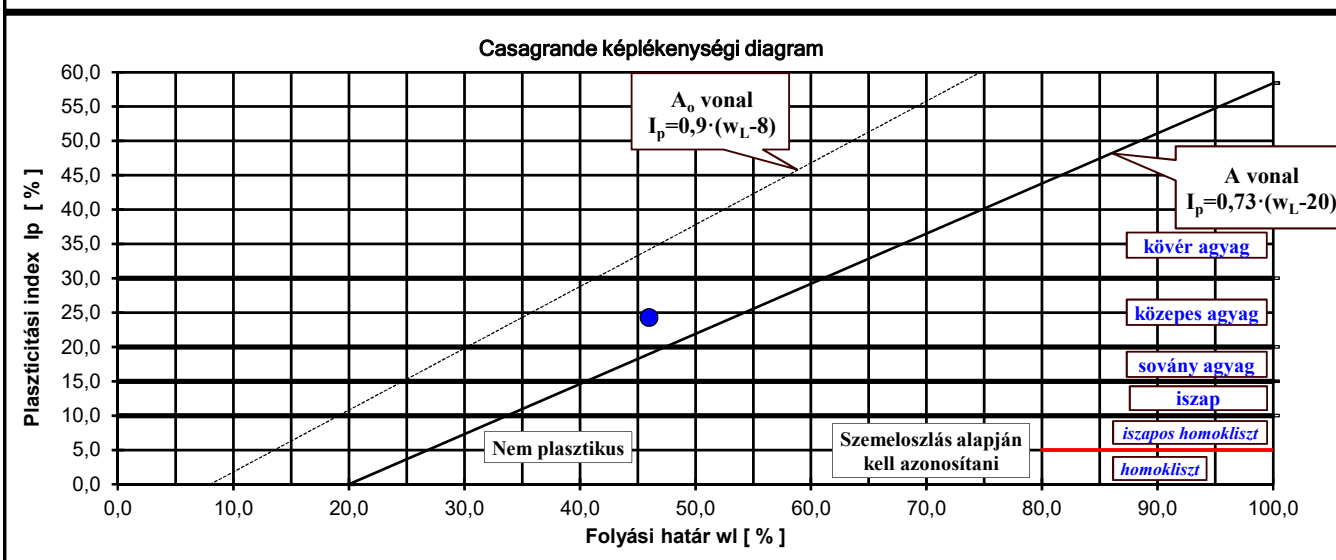
Talajnév: vil. barnásszürke közepes agyag Talajállapot: kemény

Megjegyzés: meszes, morzsolható rögös

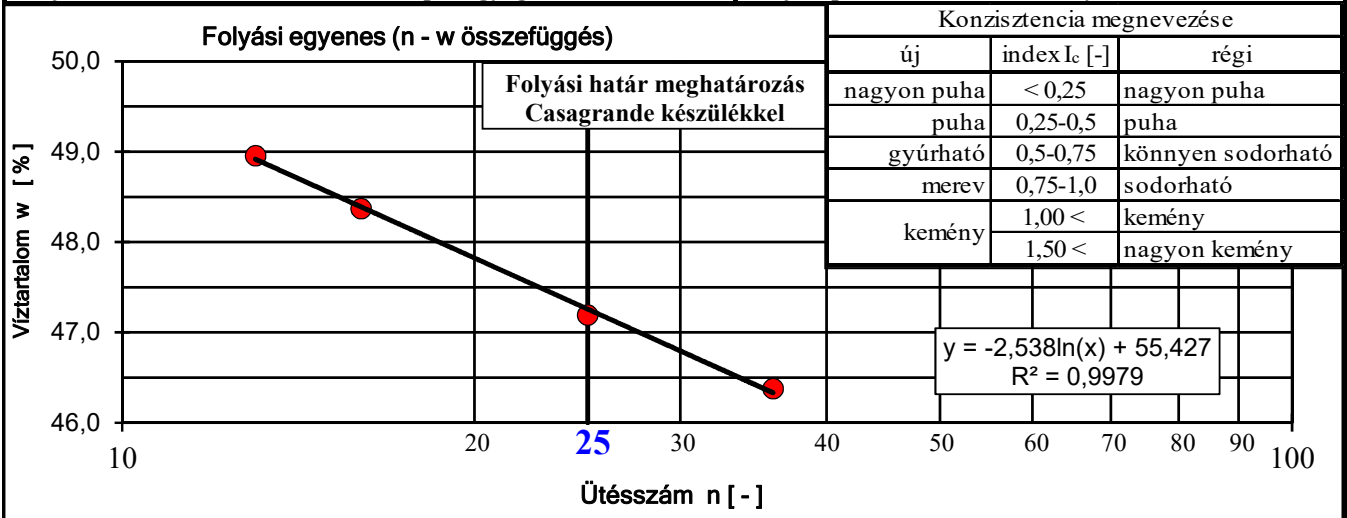
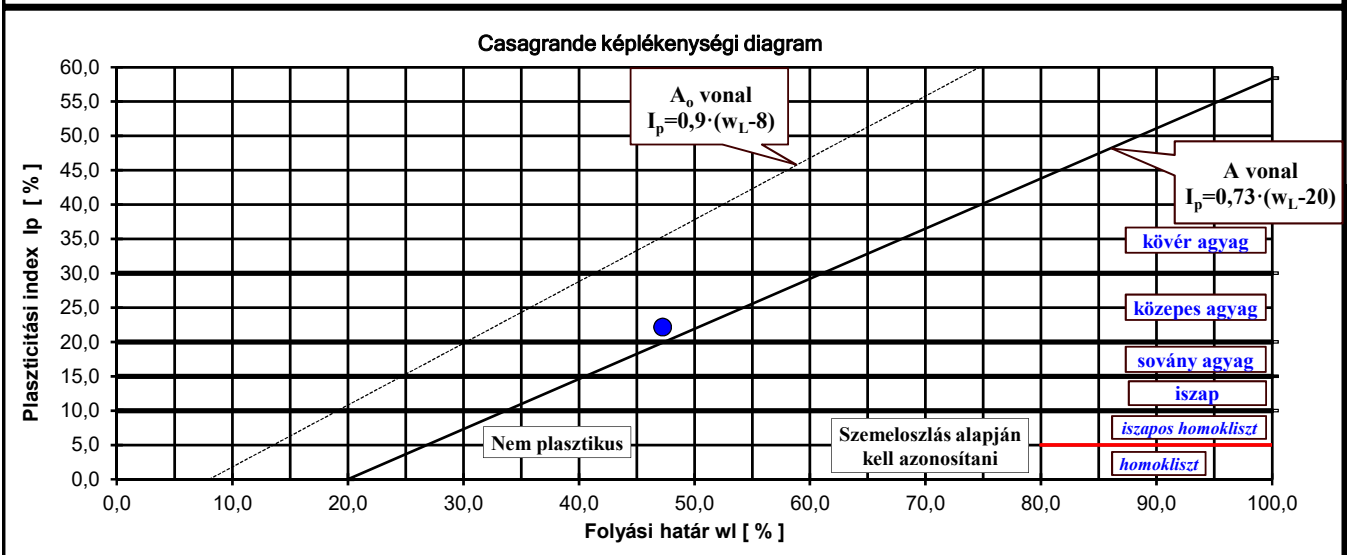
Talajnév: szürkés-zöldesbarna közepes agyag **Talajállapot:** kemény

Megjegyzés: mészpöttyös, rögös, rozsdafoltos

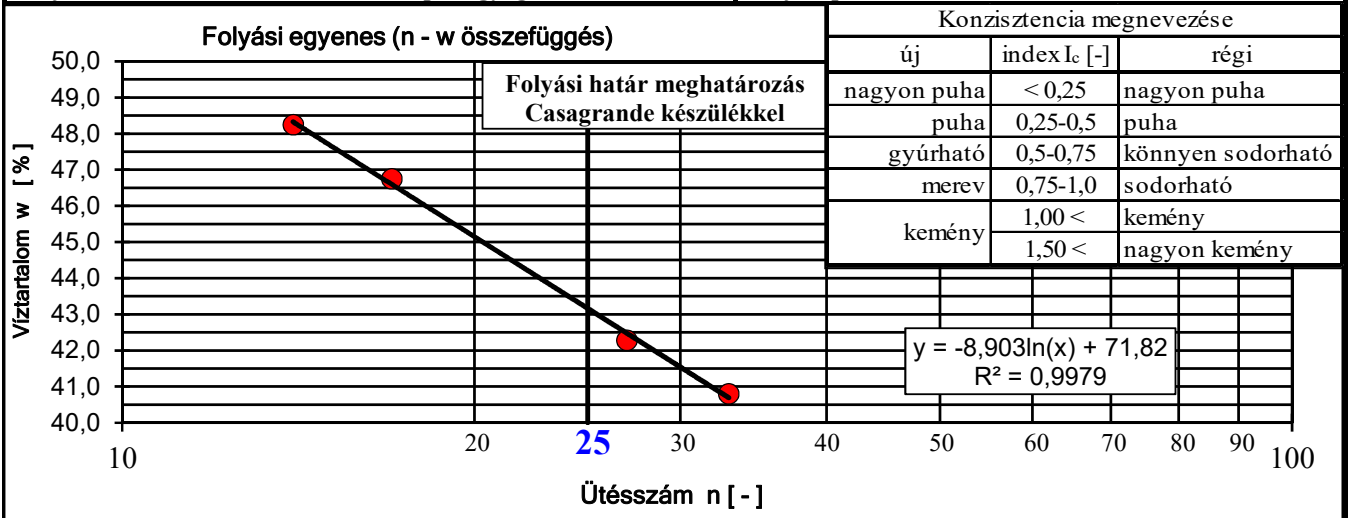
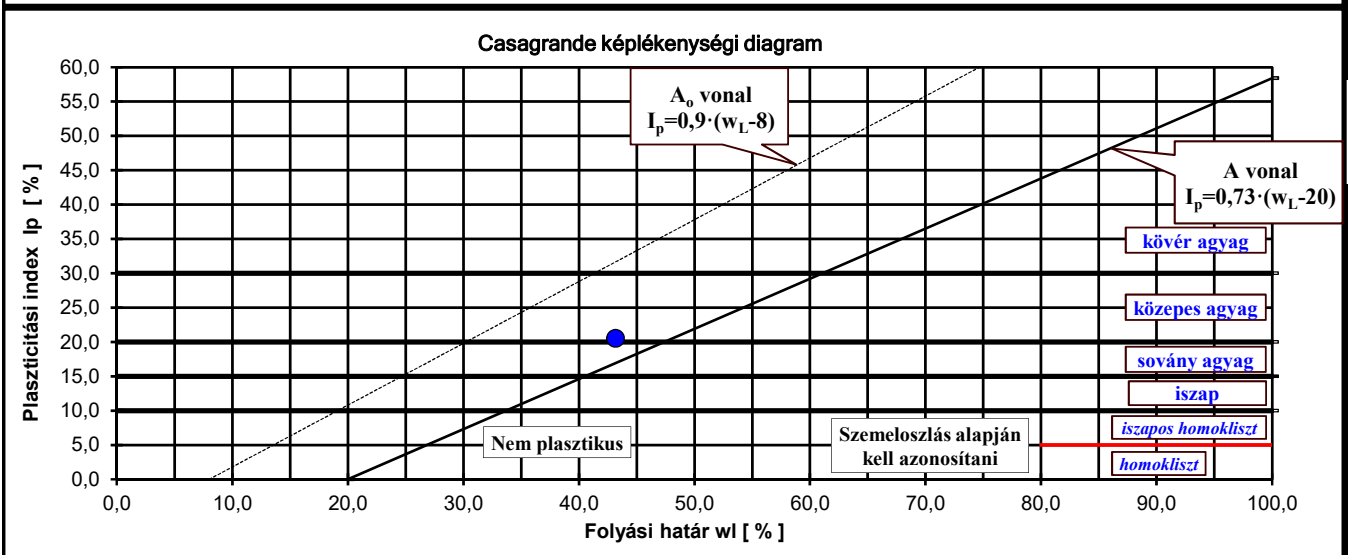
Talajnév: barnásszürke közepes agyag **Talajállapot:** merev (sodorható)

Megjegyzés: rögös, rozsdafoltos

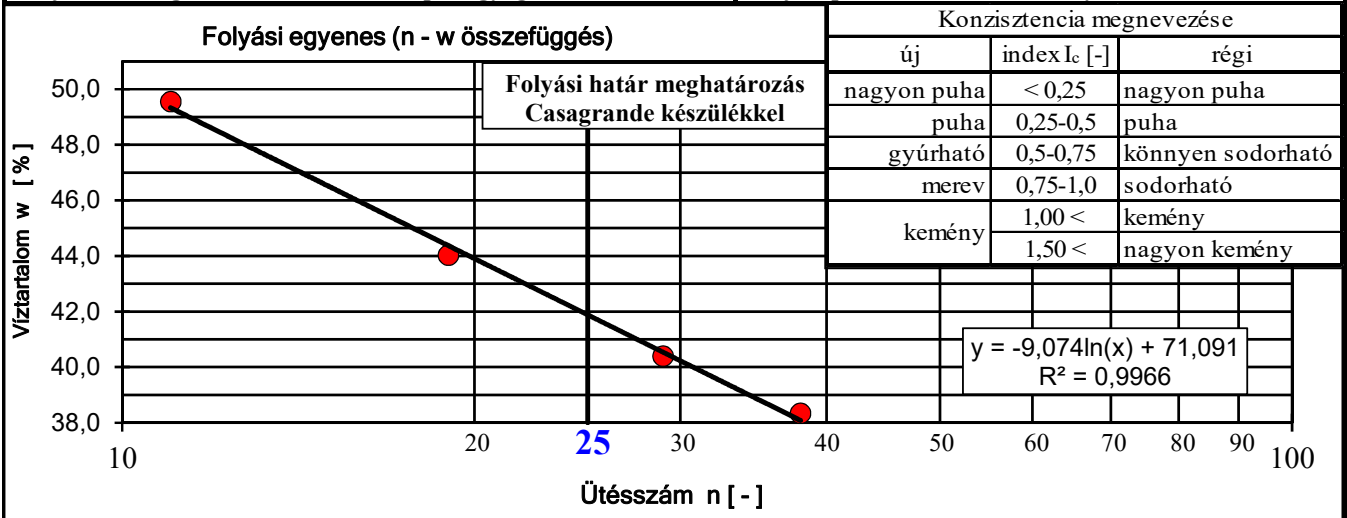
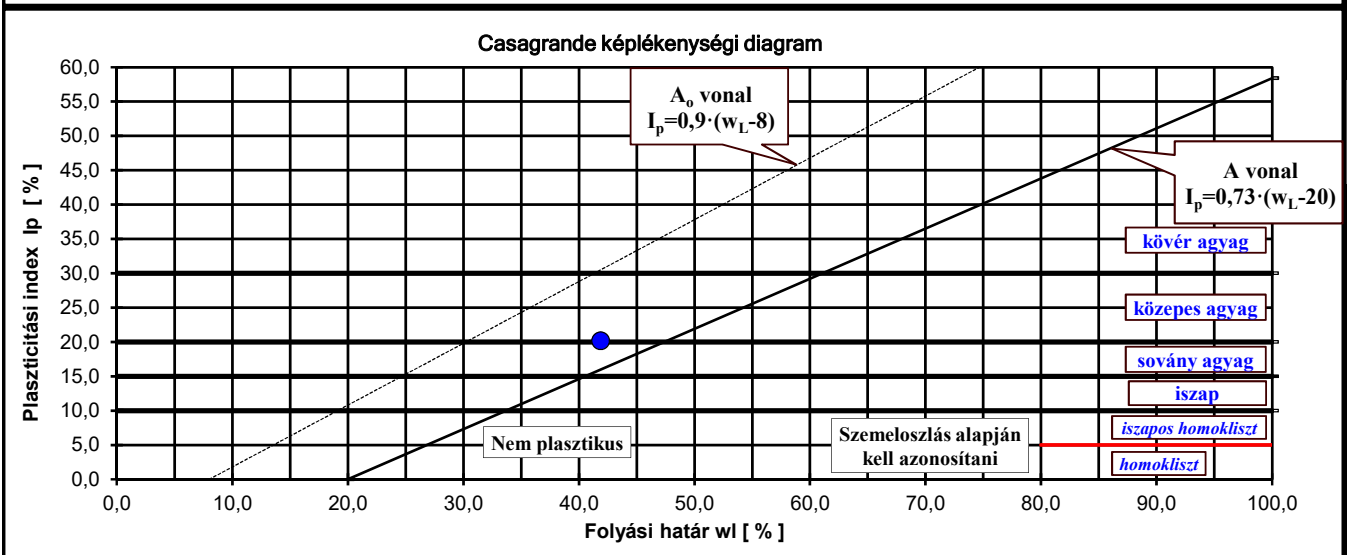
Talajnév: világosbarna közepes agyag **Talajállapot:** kemény (nagyon kemény)

Megjegyzés: rögös, rozsdafoltos, meszes, morzsolható
